Реставрация декоративного убранства исторических зданий Санкт-Петербурга

Restoration of the decoration of historical buildings of St. Petersburg

Аннотация: Статья посвящена теме сохранения памятников культуры, их реставрации и воссозданию утраченной скульптуры в исторических зданиях города. Статья основана на практической работе по воссозданию утраченного скульптурного декора архитектуры СПб.

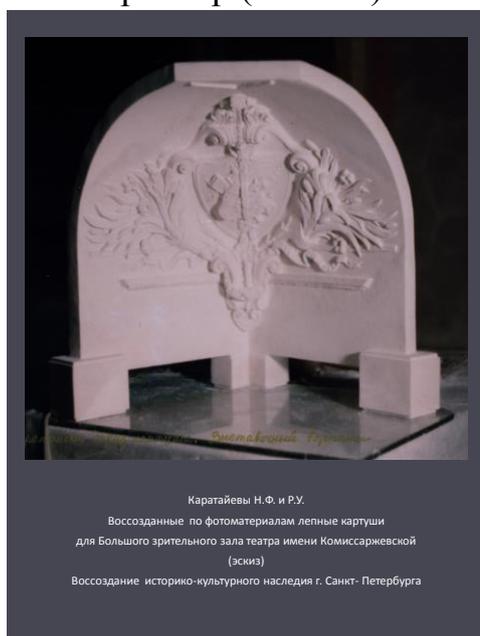
Рис.1. Метровая модель картушей

В натуральном размере было вылеплено два варианта картушей по мотивам лепнины зала, но к моменту утверждения работы комиссией, в архивах нашлась небольшая двух сантиметровая фотография общего внутреннего вида зала, относящаяся к 1903 году, по ней архитектором был сделан уточняющий рисунок [4]. По этим материалам и нашим зарисовкам была вылеплена заново метровая модель картушей (рис. 1). По этой модели на месте будущего картуша, был сделан каркас и вылеплен рельеф в натуральный размер (в глине).

После утверждения комиссией вылепленной модели, встал вопрос о формовке большого шестнадцатиметрового картуша. Решили с него снимать кусковую форму. Пригодился наш опыт, полученный при создании и формовки больших монументальных памятников, когда мы работали в художественном фонде. Сделали 57 форм и по ним отлили лепнину. Далее предстояло огромные отливки вмонтировать в стену. Удаляя оставшиеся фрагменты старой лепнины на потолке, установленной при последней реставрации советского периода было видно, что лепнина ставилась прямо на стену или потолок без дополнительных укреплений, видимо по этим причинам часть её была утрачена. Под картуш был сделан из досок каркас, пропитан жидкостями от грибка и возгораний, на деревянном каркасе закрепили (само резами) все отлитые фрагменты картуша. Далее все швы были герметично заделаны гипсом и выровнены наждачной бумагой. С воссозданием второго картуша (в противоположном углу зала) возникли проблемы из-за того, что этот угол не совсем совпадал размерами с предыдущим, поэтому пришлось делать подгонку гипсовых фрагментов лепнины, подпиливать и наращивать их прямо из гипса.

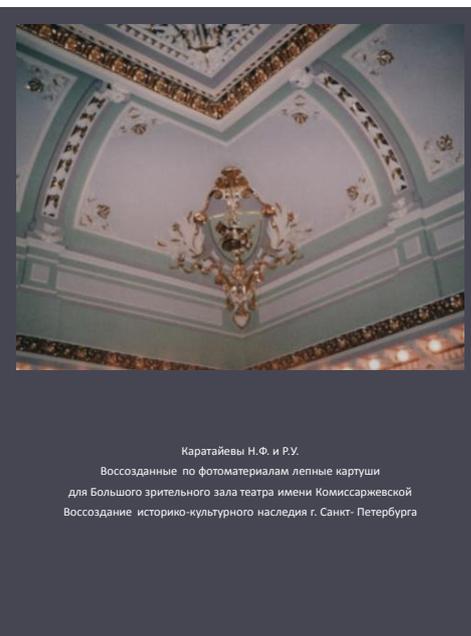
Рис.2. Готовые рельефы, покрытые сусальным золотом

Шли споры о цвете, комиссию сбивало с конкретного решения несколько разных цветовых слоёв предыдущих покрасок зала [2]. Наконец, готовые рельефы покрыли сусальным золотом (рис. 2). Картуши были так удачно вписаны в интерьер зала, что несколько раз приезжало телевидение для съёмок нашей работы.

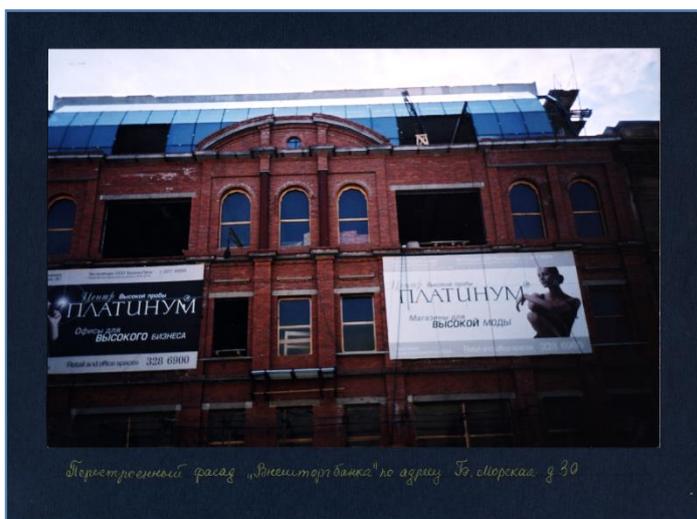
Рис.3. Заново выстроенное здание по адресу Большая Морская д. 30

К юбилею города нас пригласили работать по восстановлению сгоревшей в пожаре лепнины для здания по адресу Большая Морская улица д. 30 (рис. 3). Это здание внешне торгового банка, заново было построено и требовалось воссоздать внешний вид лепного декора стен по иконографиям и оставшимся некоторым фрагментам сгоревшей лепнины [4] Воссозданный декор здания (рис. 4). Трудность представляли сгоревшие большие кронштейны под балконами, размером 2,20 метра, с изображением кричащих мужских лиц, от которых сохранились после пожара, небольшие детали лица и один фрагмент боковой орнаментальной части. Также сгорели почти все фрагменты верхнего фронтона (этого здания), расположенного у самой крыши, вокруг круглого окна. Изобразительных материалов сохранилось мало, поэтому помогли в работе наши рисунки, сделанные при изучении лепнины XIX века, при реставрации театра В.Ф. Комиссаржевской.

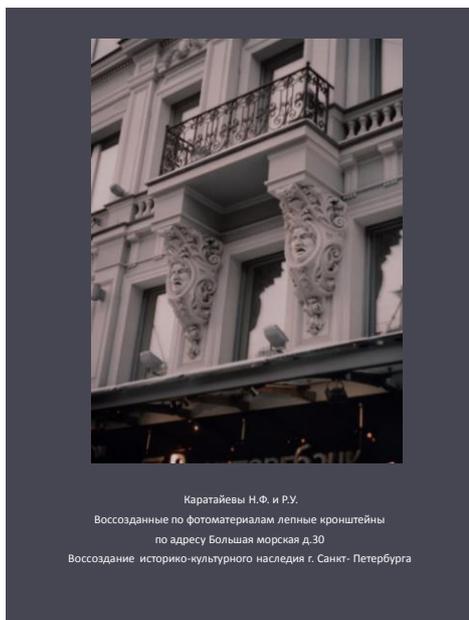
Рис. 5. Воссозданные кронштейны

После воссоздания лепных кронштейнов, их отформовали и надёжно закрепили на стене (рис. 5). Часто лепнина отрывается от стен по причине плохого её прикрепления. Поэтому нами был сделан, выступающий на метр, каркас из досок, который позволил надёжно закрепить (само резами и гипсом) все части, отлитого кронштейна. По аналогичной технологии под балконом под крышей здания вылепили, отформовали и собрали фронтон, заделали швы и обработали гипс специальным составом для защиты от погодных воздействий (рис. 6)

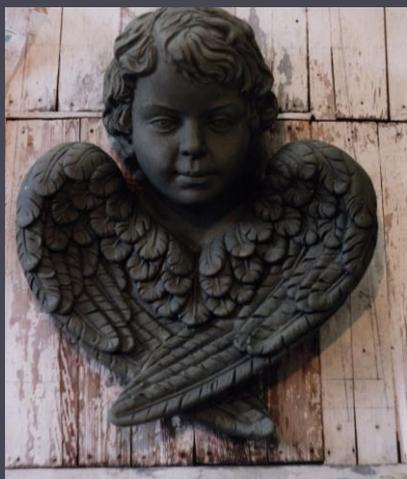
Рис.7. Воссозданная голова Ангела для кессона в Алтаре

При воссоздании Алтаря Измайловского Свято-Троицкого собора, нами были выполнены по иконографиям – «голова Ангела» для кессонов на потолке над алтарём и декоративный рельеф из дубовых листьев, расположенный в виде большого обруча по стенам и потолку вокруг Алтаря, как бы обрамляя его пространство (рис. 7, 8.). Воссозданные головы Ангелов для нескольких кессонов на потолке и декоративный рельеф были отформованы в гипсе и сданы для монтирования их на место по проекту.
